RONDONI

Andrea Pirovano, Guido Pinoli, Michele Manghi, Carla Benoldi – Progetto Natura Onlus

I Rondoni: signori dei cieli milanesi

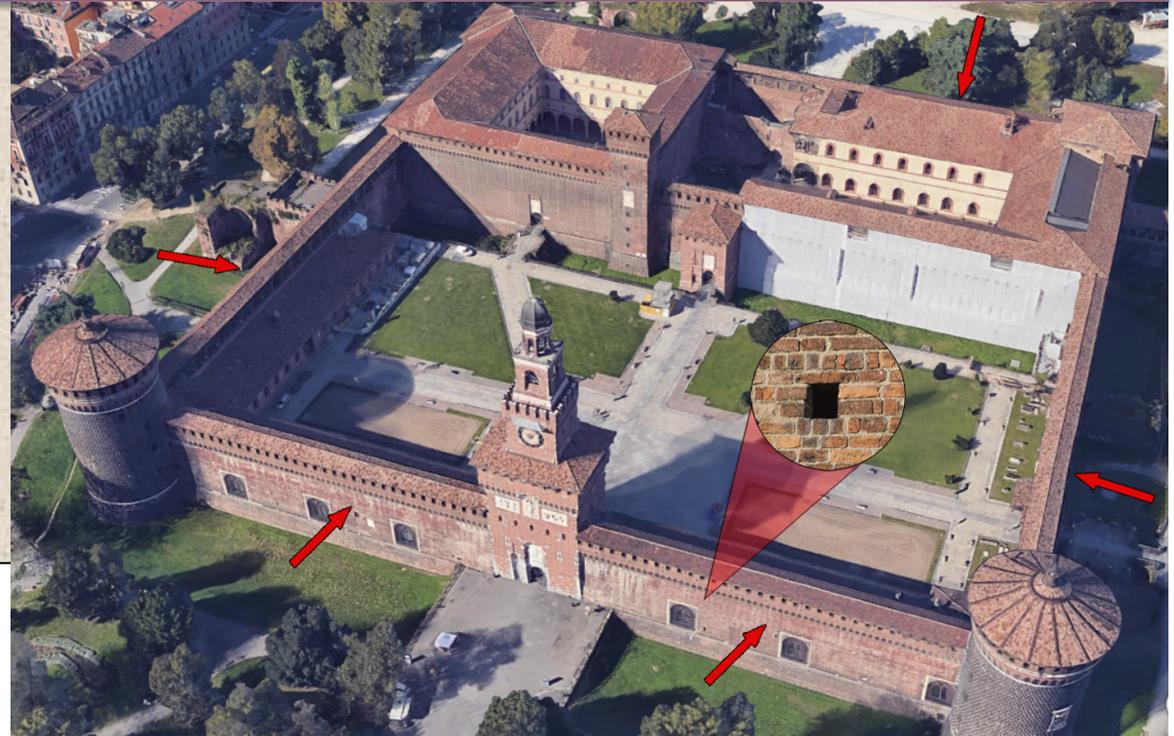
Indirizzo: Piazza Castello

Tipologie cavità nidi: Buche pontai

Problemi di conservazione: Il Castello Sforzesco ospita la colonia di rondoni comuni più grande di Milano (100 coppie). Tutti i nidi si trovano lungo le mura all'interno delle buche pontai, le quali ospitano anche la più importante colonia cittadina di taccole, oltre che Gheppio e Civetta. Nel caso di interventi sulle facciate, è necessario applicare la riduzione selettiva delle buche pontai come suggerito nelle linee guida e pianificare gli interventi in modo da non arrecare danno alla colonia.

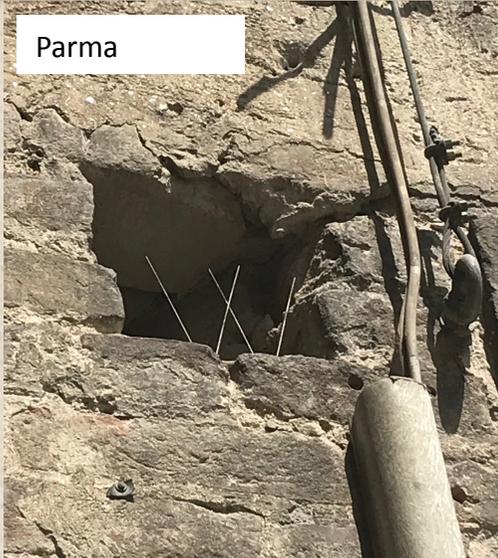
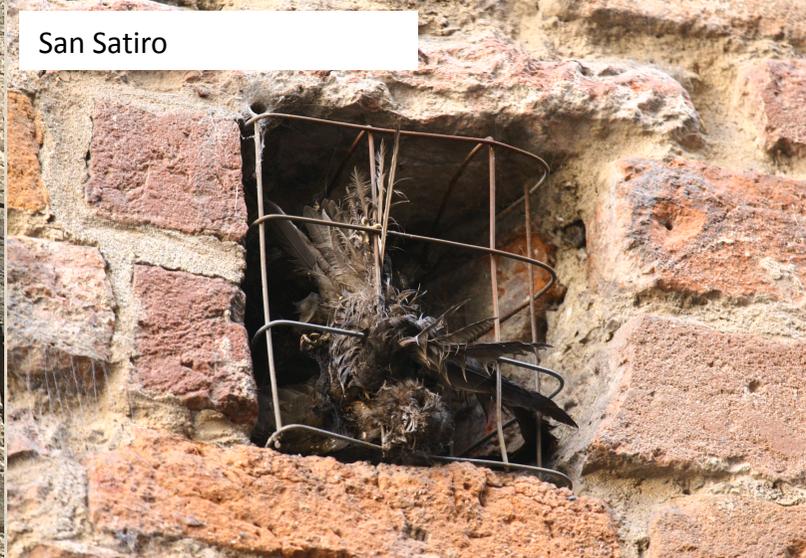
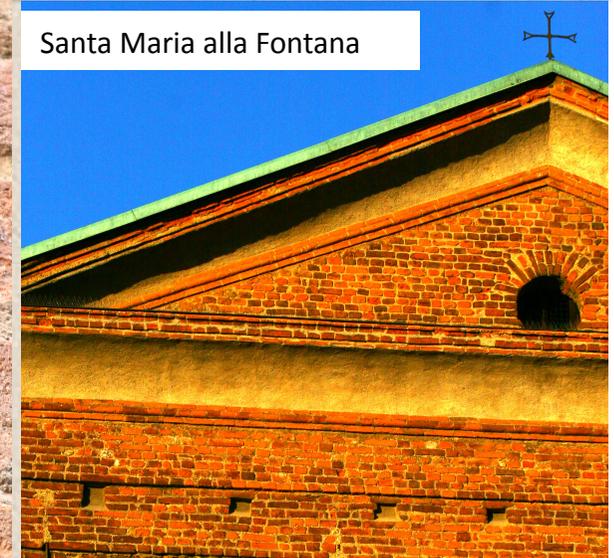
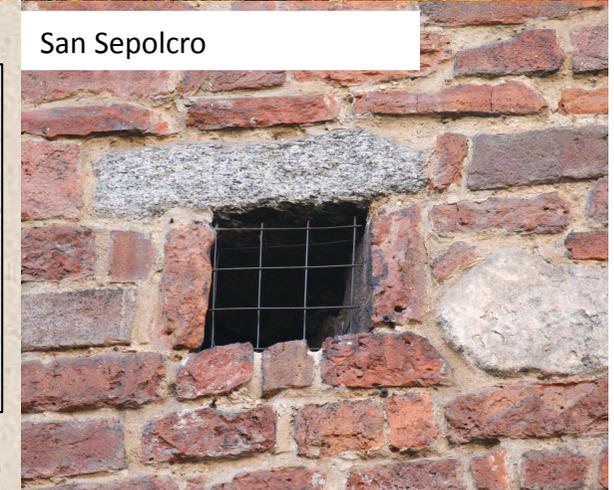
Buche puntaie

A Milano solo il **12%** delle colonie di Rondone comune utilizza le buche puntaie

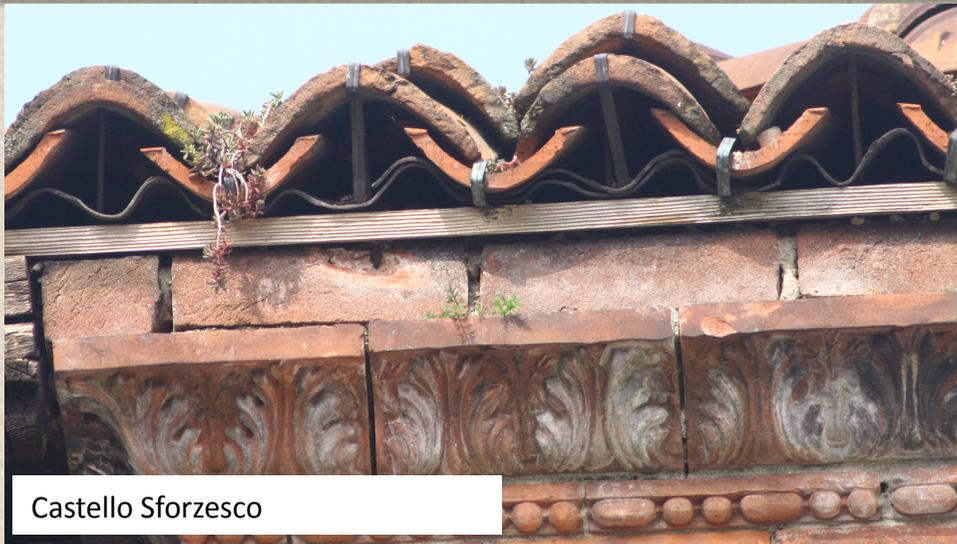
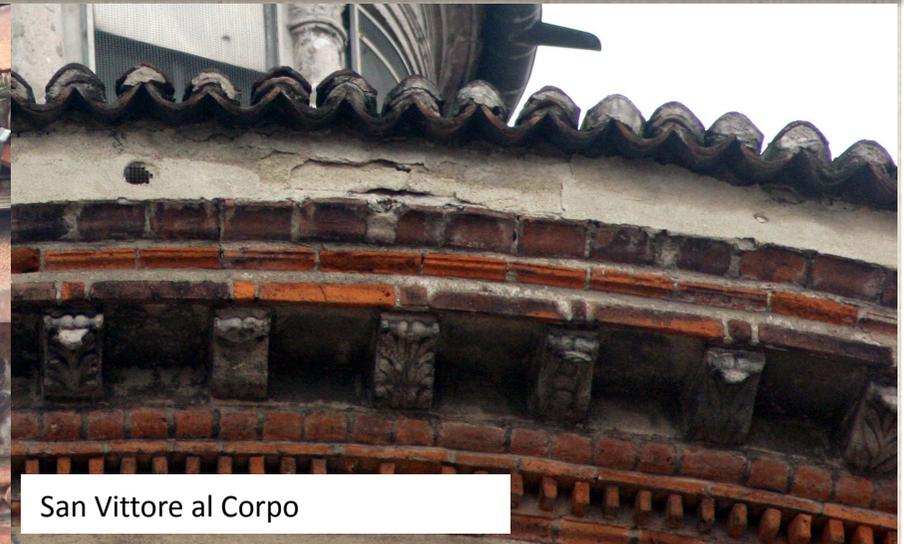
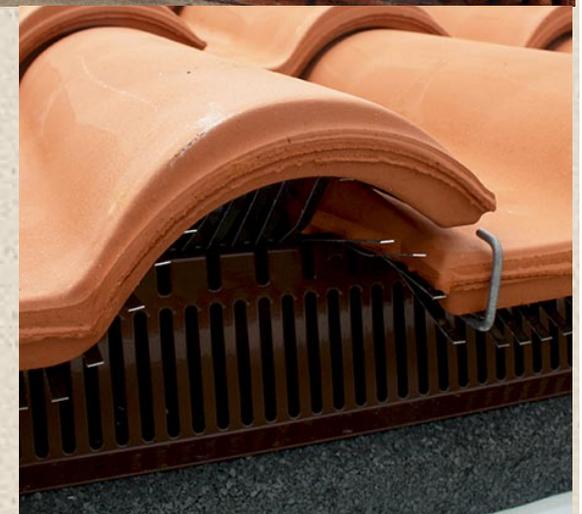
Coperture a coppi

A Milano il **24 %** delle colonie di rondone comune utilizza i coppi con gronda, mentre il **21%** quelli senza gronda.

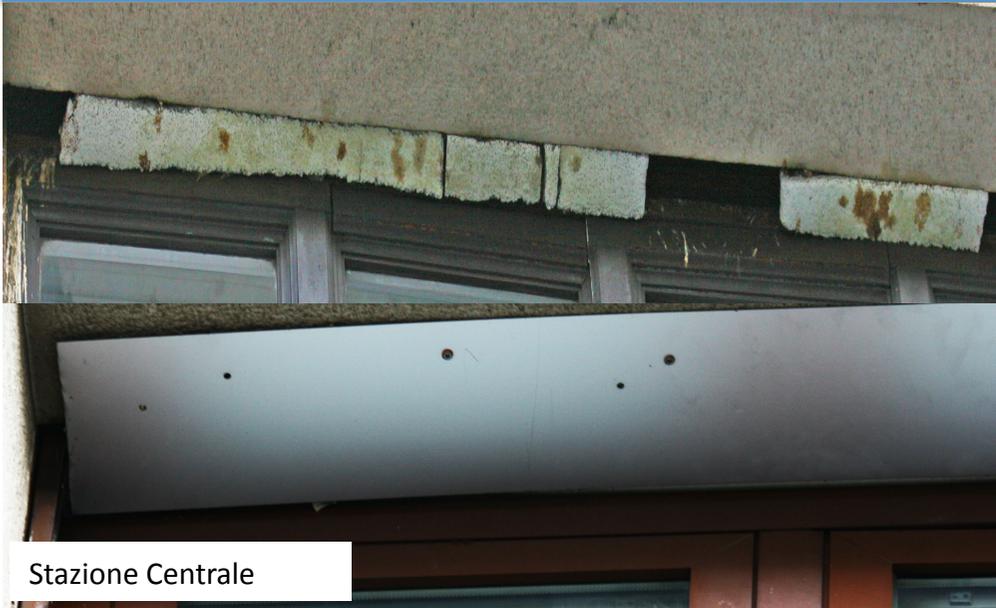
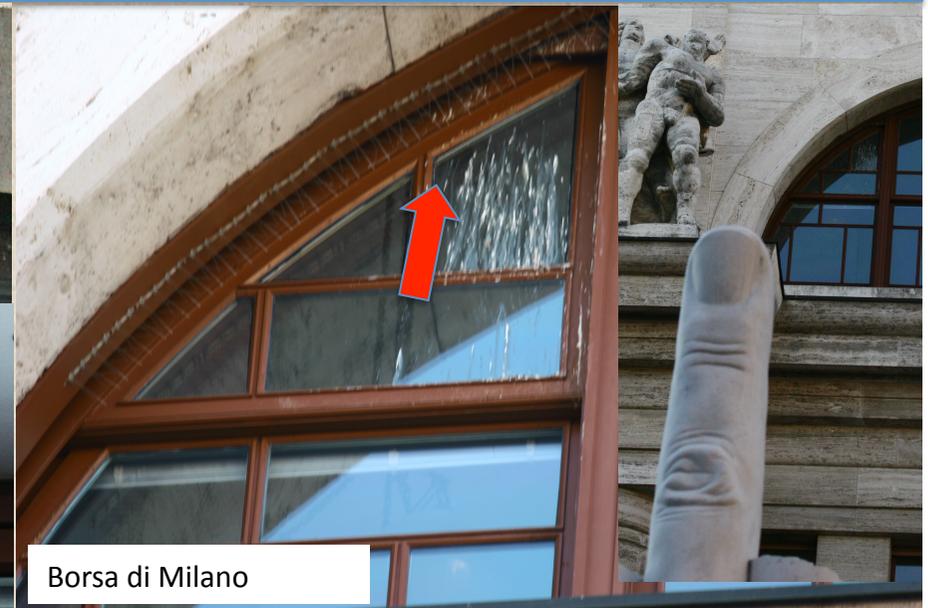
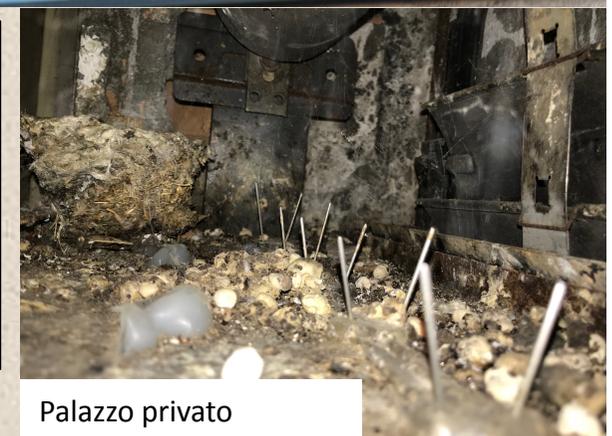
Cassonetti delle tapparelle

A Milano l'81% delle colonie di rondone pallido utilizza i cassonetti delle tapparelle o delle persiane

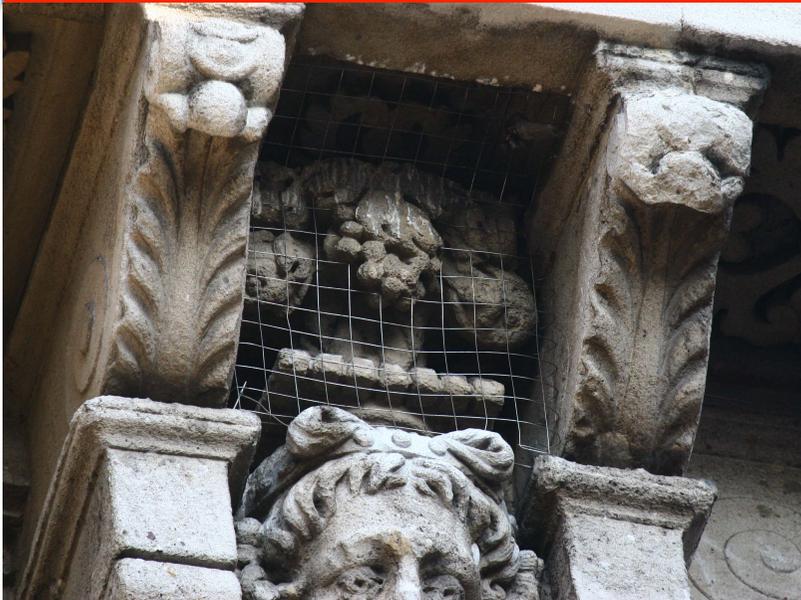
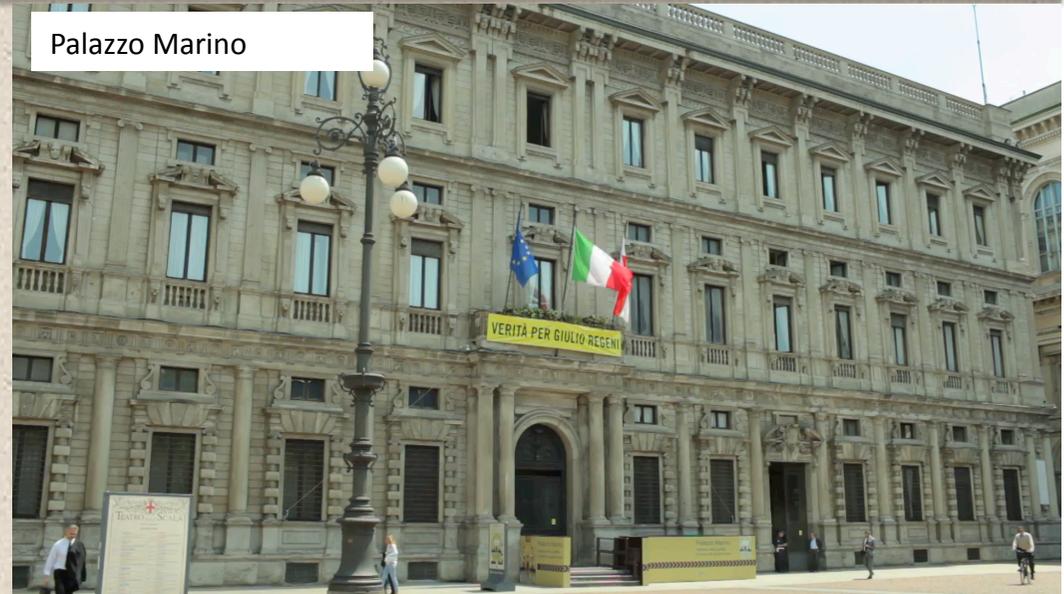
A Palazzo Marino i rondoni pallidi nidificano tra le statue della facciata, chiuse da una rete metallica maglia 5x5 cm che potrebbe causare episodi di mortalità.

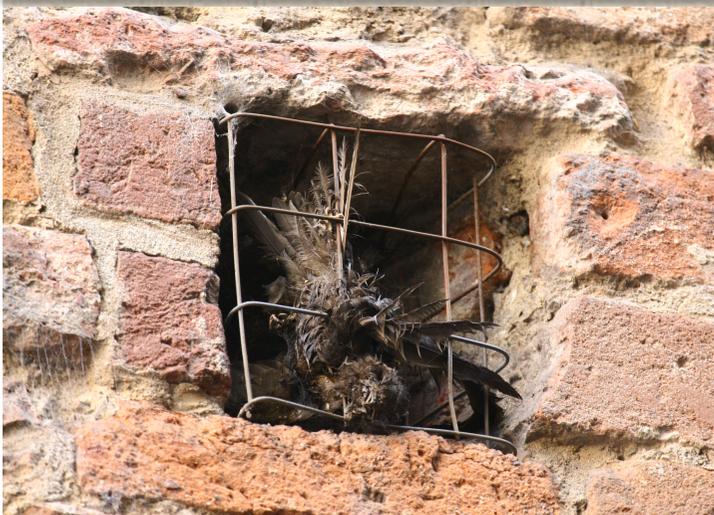
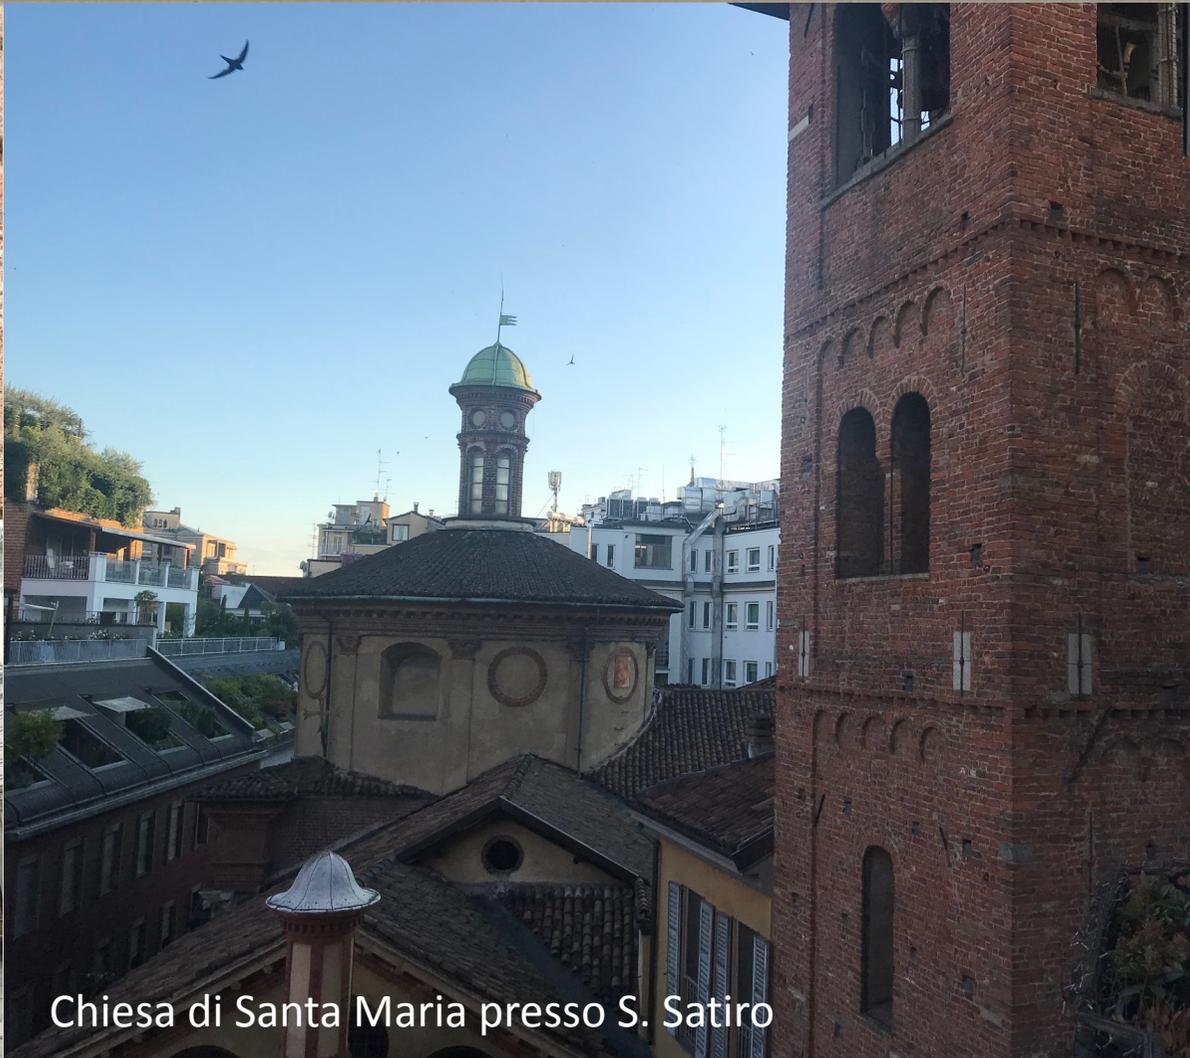
Chiesa di Santa Maria presso S. Satiro

SOS Rondoni: Interventi di tutela attiva riduzione selettiva delle buche pontai e – Campanile di S. Satiro

Attualmente le buche pontaaie, le aperture lasciate sulle facciate storiche per assicurare i ponteggi, sono chiuse con una rete metallica per impedire l'accesso ai piccioni. Le maglie delle reti utilizzate sono tuttavia abbastanza grandi da permettere ai rondoni di accedere alle cavità e nidificare. Purtroppo alcuni individui rimangono comunque intrappolati e muoiono fra le maglie.

L'intervento di conservazione della colonia prevede la rimozione delle reti metalliche e la riduzione selettiva di circa 110 buche pontaaie. La riduzione avviene ponendo all'apertura delle buche un mattone opportunamente tagliato, in modo che i piccoli, troppo grandi, non riescano ad entrarvi mentre i rondoni, più piccoli, riescano ad accedervi e riprodursi.

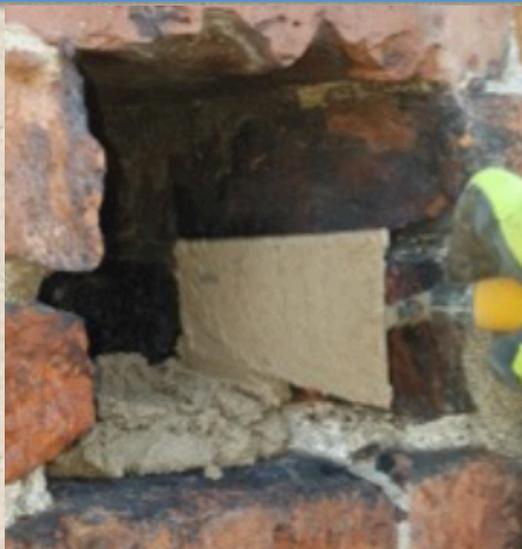
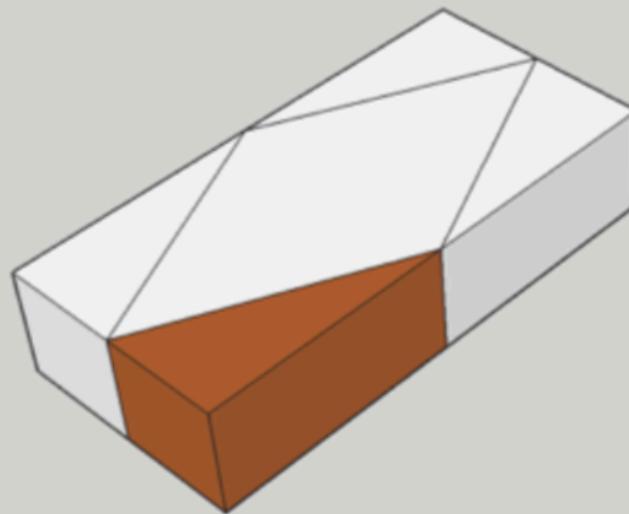
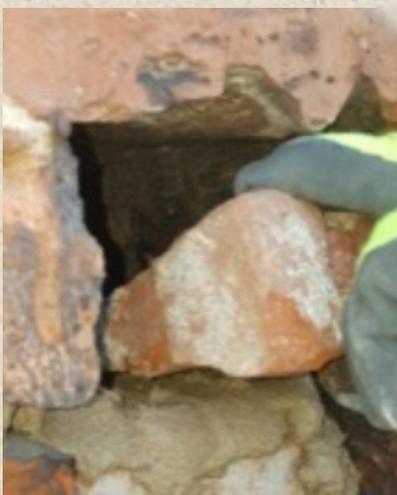
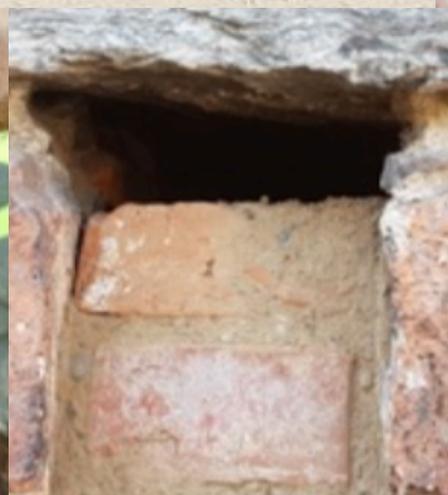
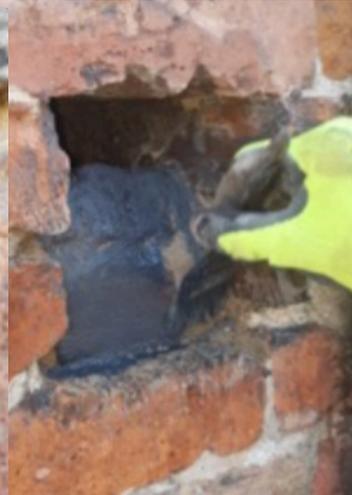
Procedure:

- a) Tagliare da un mattone 4 mattoni a forma triangolare come da figura.
- b) Posizionare nella buca un mattone opportunamente dimensionato mediante allettamento con malta di calce idraulica naturale.
- c) La cavità ridotta deve avere dimensioni $> 3,5 \text{ cm}$ e $< 5 \text{ cm}$.**
- d) Di norma, si suggerisce di tingere i mattoni di colore scuro in modo da mantenere l'effetto di vuoto.
(prescrizione della Soprintendenza della Città Metropolitana di Milano).

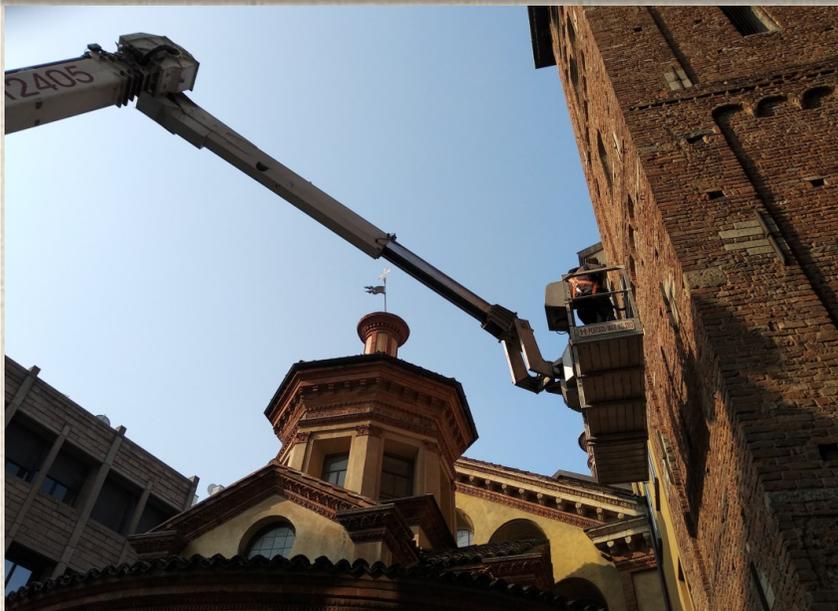
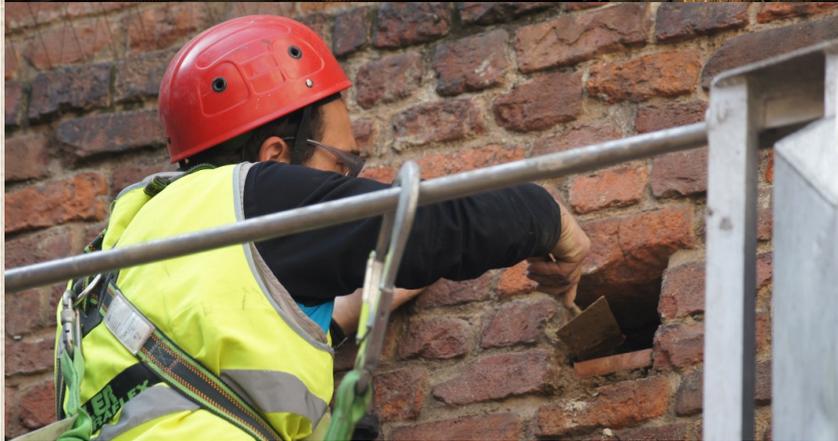
SOS Rondoni: Interventi di tutela attiva riduzione selettiva delle buche pontaaie – Campanile di S. Satiro

Abbiamo messo in sicurezza **81** buche pontaaie!

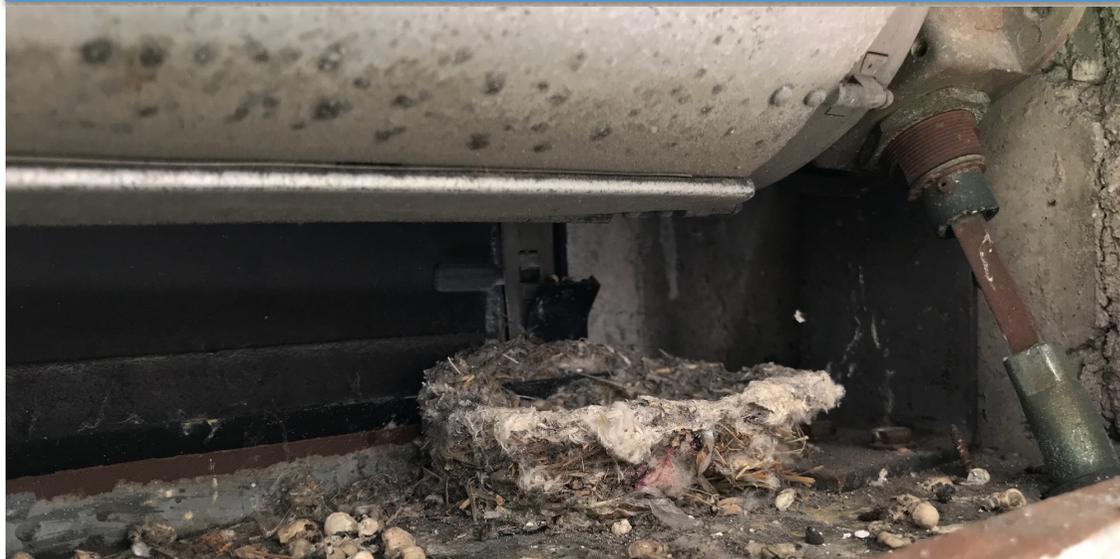
Cassette nido sostitutive su di un palazzo in Largo Corsia dei Servi 11

Centro Milano: il palazzo ospita 40 coppie di Rondone pallido, nei cassonetti delle tapparelle tra il 2° e l'8° piano. Problemi:

- 1) Il cantiere durerà 2 anni
- 2) Gli appartamenti verranno convertiti ad uffici e i cassonetti verranno eliminati.

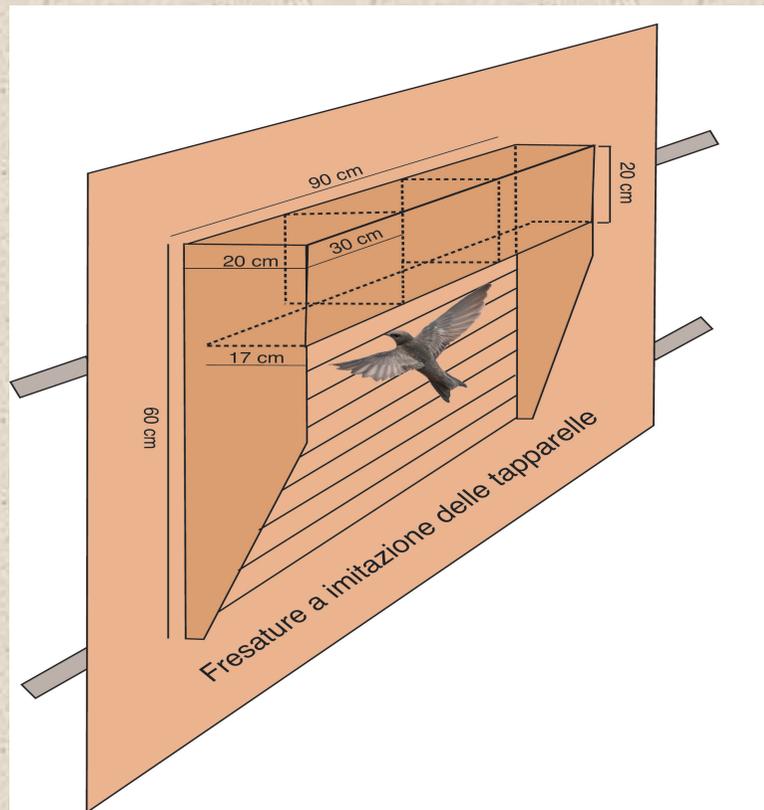
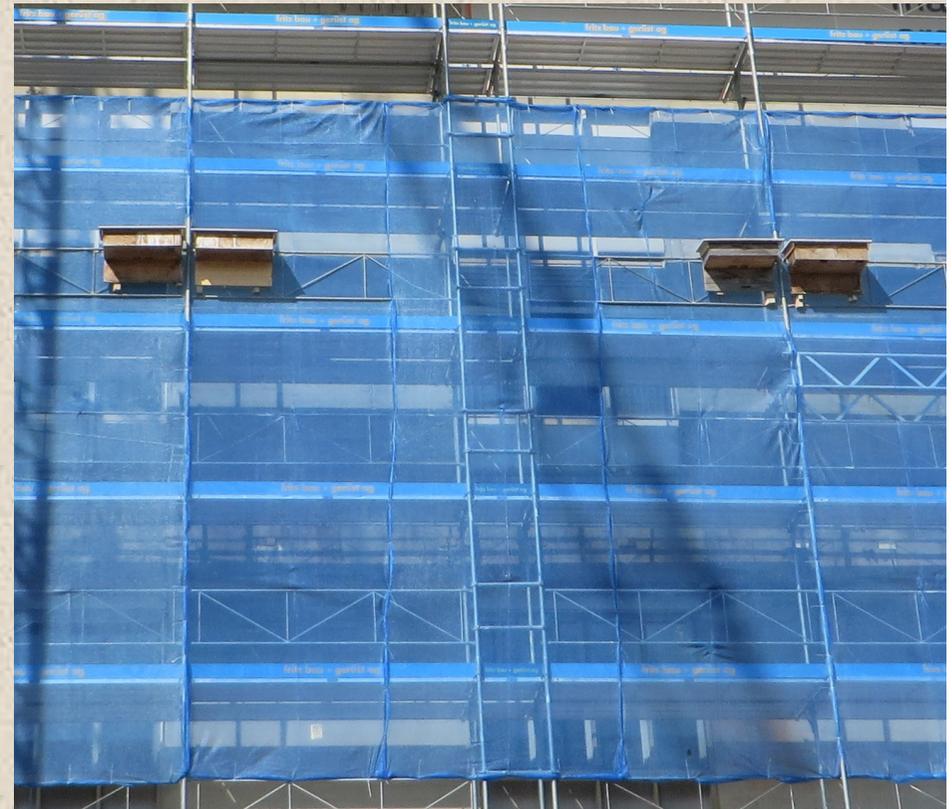
Cassette nido sostitutive su di un palazzo in Largo Corsia dei Servi 11

Soluzione 1:
