BASILICA DI SAN PETRONIO

RESTAURO E VALORIZZAZIONE  
DELLA BASILICA DI SAN PETRONIO DI BOLOGNA

RESTAURO DELLA FRONTE ABSIDALE

# CONSERVAZIONE DEI SITI DI NIDIFICAZIONE DEI RONDONI E DELLA BIODIVERSITA'

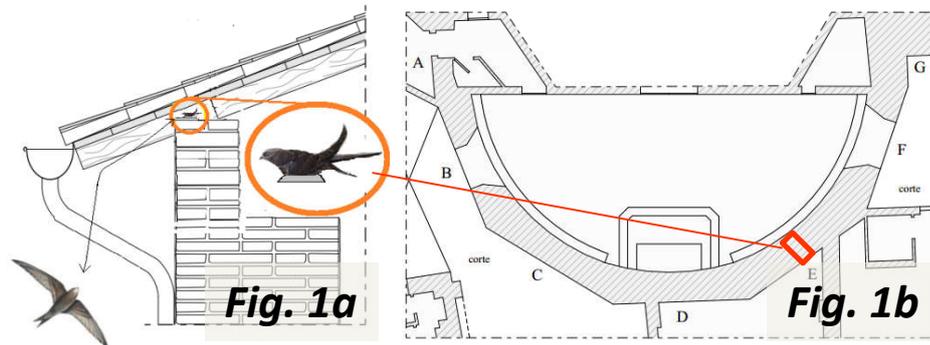
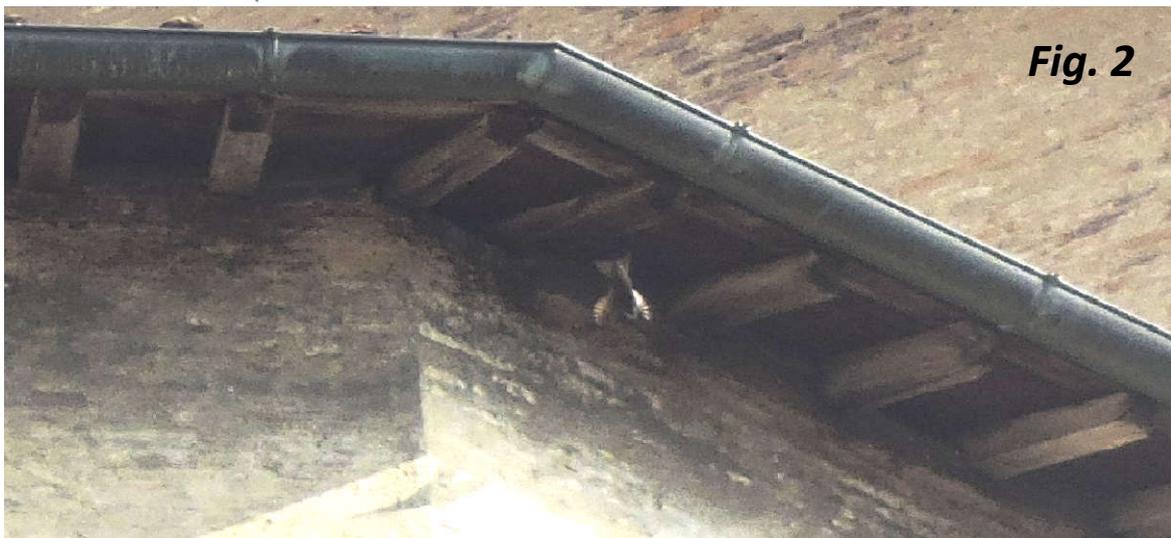
Il tetto dell'abside si appoggia sul muro mediante travi calcamuro che determinano uno spazio (**Fig. 1ab**) di forte interesse per i rondoni (e chirotteri e gechi ...) che possono accedervi tramite una discontinuità che si manifesta come una fessura tra la sommità del muro e il tavolato di appoggio delle tegole; in genere questa fessura si snoda fra due travetti e già ad un primo sguardo si manifesta in genere molto irregolare sia in altezza che in larghezza (**Fig. 2**) determinando conseguentemente una irregolare distribuzione dei nidi dei rondoni che in certi tratti o non trovano una sufficiente altezza oppure una volta superata una fessura di adatta altezza forse trovano spazi inutilizzabili ad esempio perché ingombri di materiali. E' invece opportuno entrare nel dettaglio della forma e dimensioni di questa fessura come nel caso, ad esempio, della **Fig. 3** che è osservabile dal piano di arrivo dell'ascensore della terrazza panoramica, su un piccolo tratto di falda di tetto dell'abside non coperto da impalcatura e telo. Le osservazioni fatte fino al 2015 hanno permesso di stabilire che questo tratto era utilizzato da molti dei rondoni della colonia che nell'aprile 2016 hanno provato ad accedervi (**Fig. 34**) . La **Fig. 4** illustra una situazione dello stesso tipo osservabile sopra la porticina di accesso al sottotetto (sulla *terrazza panoramica*) e ben rappresenta quanto può manifestarsi irregolare lo sviluppo in altezza e in larghezza della suddetta fessura, tra travetto e travetto, in questo caso tamponata con pietre che però lasciano un breve spazio che riesce a soddisfare le caratteristiche minime degli accessi richiesti dai rondoni comuni, per le quali più avanti si danno precisi dettagli dimensionali .

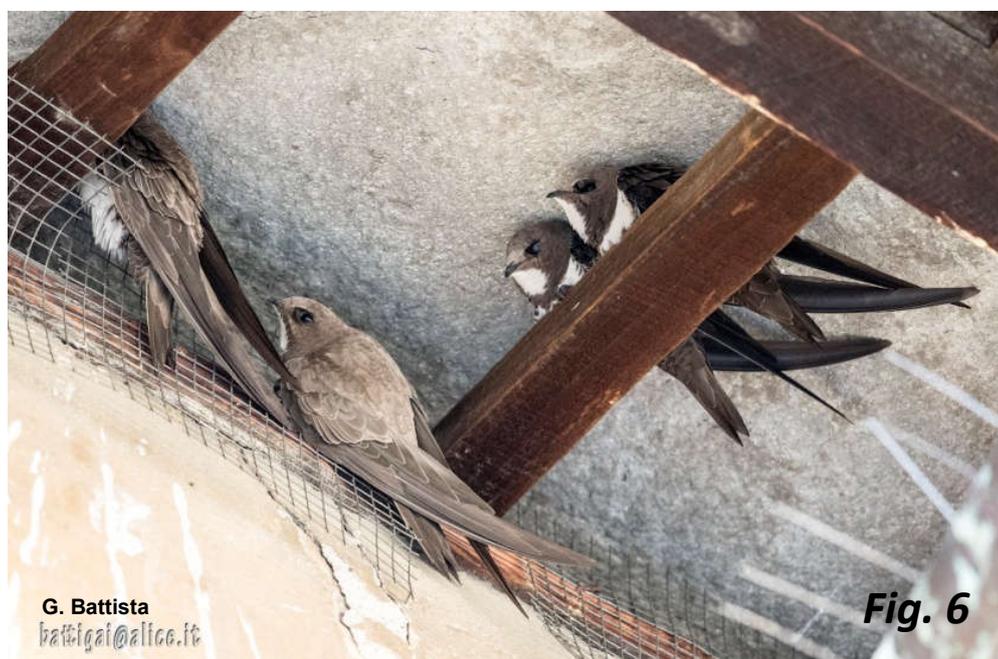
Per meglio comprendere il suggerimento di razionalizzazione (vedi più avanti) di questa fessura, può essere utile tener conto della **Fig. 6** relativa ad una situazione spesso rilevata in centri storici piemontesi dove abitazioni civili tradizionali possiedono spazi simili a quelli in esame ma utilizzati dal Rondone maggiore, la più grande delle tre specie di rondoni, peraltro presente anche nel centro storico di Bologna: l'immagine mostra che sulla larga fessurazione sono state inserite reti metalliche a maglia fitta che volevano escludere gli uccelli *tout court* e in genere questi interventi si concludono con un duplice danno per i rondoni: esclusione definitiva dalle nicchie e anche morte degli sfortunati occupanti. Nel caso della Fig. 5 le fessure erano inagibili per i colombi (come suggeriscono le dimensioni deducibili) e le reti hanno penalizzato solo i rondoni. Le situazioni della **Fig. 6** sono pertanto assolutamente da evitare perché questa impostazione del lavoro non solo sottrae per sempre siti di nidificazione ma può causare l'intrappolamento degli animali all'interno delle nicchie condannandoli a morte per inedia.

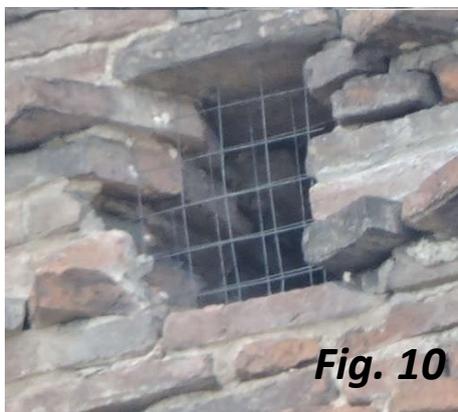
**1 – Senza tegole di riempimento e con rete anticolombo:** come da esempio Fig. 10 osservabile sulla facciata della Basilica. Però tale soluzione non migliora l'effetto anticolombo, in genere già conseguito dalla presenza delle tegole già presenti; soprattutto, anche se esclusa dai colombi **la nicchia non sarà utilizzabile da parte dei rondoni** perché troppo grande ed illuminata, quale che sia la sua profondità. I Rondoni hanno bisogno di cavità strette, profonde ed oscure per difendersi dai predatori. Empiricamente, una nicchia di altezza pari a 2 o più mattoni, per quanto profonda, non sarà utilizzata dai rondoni e qualora lo fosse gli occupanti finirebbero predati alla prima occasione (Fig. 11: tentativi di predazione diurna da parte di una civetta che però era ostacolata da buche già ridotte a 3,5-5 cm; Ghirlantina, Modena 2016)

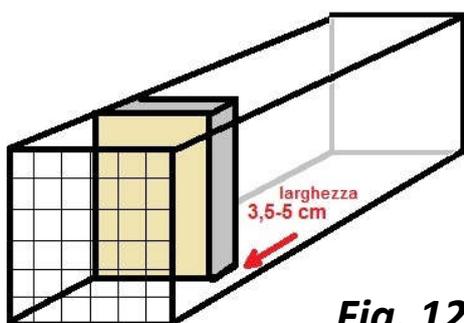
Fig. 12

**2 - Senza tegole di riempimento, con rete anticolombo e con barriera oscuratrice:** realizzabile con una barriera ad hoc (Fig. 12, non in scala) messa in opera (mattoni/i) badando di ostruire selettivamente l'interno portandolo ad una fessura laterale di 3,5-5 cm. La cavità retrostante rientrerà nei parametri di grandezza e soprattutto di visibilità ed accettabilità necessari ad attrarre i rondoni. La barriera però deve essere inserita molto all'inizio della cavità (indicativamente: <5 cm) altrimenti lo spazio retrostante non sarà attraente per i rondoni. Prevedibili difficoltà attuative del corretto posizionamento di questo diaframma oscuratore portano a sconsigliare questa soluzione a meno che non sia possibile dettagliare la soluzione per ogni singola buca, a scapito della praticità ed economicità dell'intervento

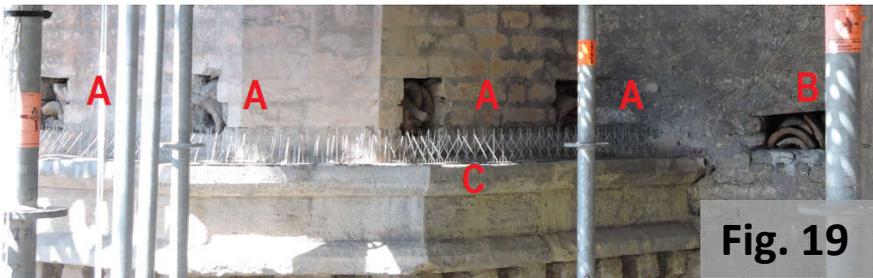
Il caso della **Fig. 19**, relativo ad un punto accessibile lungo la scala per la terrazza panoramica, è utile per illustrare come i casi delle singole buche pontaiie devono essere valutati nel contesto locale e cioè in relazione alle altre vicine e alla presenza di situazioni potenzialmente pericolose. Infatti qui abbiamo buche apparentemente ottimizzabili per i rondoni (... e per i piccoli passeriformi, i chiroterri fissuricoli, i gechi ...) ma in presenza di un elemento pericoloso e cioè una barriera di aghi anti-colombo. Considerando che i rondoni accedono ai nidi in genere ad alta velocità (anche 70 km/h) la presenza di simili punte può risultare letale per questi animali (**Fig. 21**). Gli aghi antiposa sono una risorsa affidabile nella strategia anticolumbo ma come tutte le risorse in alcuni casi possono avere delle controindicazioni: ad esempio gli aghi sottili in metallo collocati in siti inadatti come quelli del caso in esame, possono trafiggere piccoli uccelli e chiroterri, oppure usati in modo tappezzante, col tempo possono tamponarsi con materiali portati dal vento (piume, foglie, carta, plastica, ...) e/o dagli stessi colombi (ramoscelli, penne, ...) ed in tal modo possono pian piano costituire da base per futuri nidi per i colombi (**Fig. 22**). Nel caso in esame al posto degli aghi potrebbe essere più utile adottare un tamponamento inclinato, da realizzare fissando pannelli a misura, come da bozza (**Fig. 19a**)

- A:** buche pontaiie potenzialmente utili, da ritoccare
- B:** buca pontaiia potenzialmente utile, da ritoccare
- C:** barriera di aghi, pericolosa per A, da superare

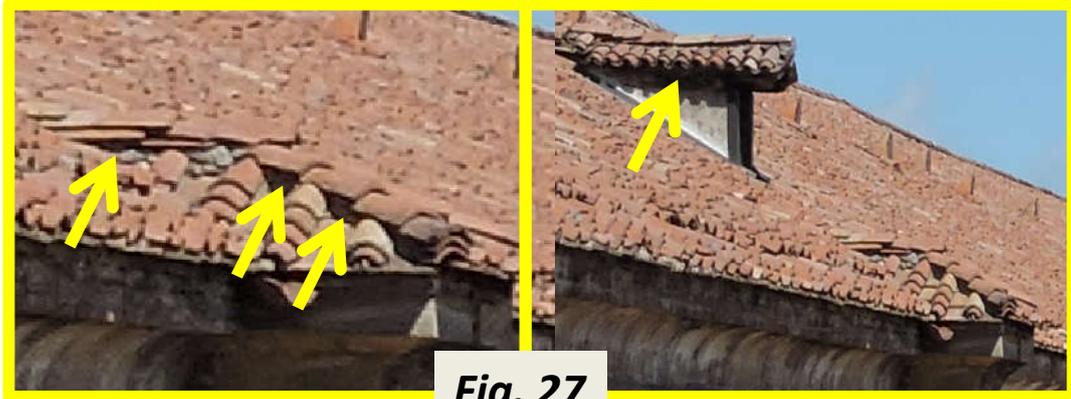
**Fig. 27**

Nella Basilica però la tipologia della copertura, l'uso combinato di tegole embricate e coppi (**Fig. 25**) non offre in genere nicchie (a) di spazio sufficiente e riduce la potenzialità di uso ad alcuni siti soprattutto dove il tetto deve adeguarsi a ricoprire anche i pilastri (**Fig. 27**), gli abbaini oppure al tetto del campanile (da verificare). E' da evidenziare che la maggior parte degli edifici di questa parte del centro storico ha tetti con coppi mediterranei analoghi a quelli usati per riempire le buche pontarie dell'abside, e quindi di dimensioni sufficienti per i nidi dei rondoni comuni ma purtroppo quasi tutti gli edifici presentano ormai gli spazi sigillati (**Fig. 26**) e/o la linea di gronda dotata di aghi anti-colombo, un insieme che ha escluso e continua ad escludere i rondoni da gran parte dei tetti del centro.

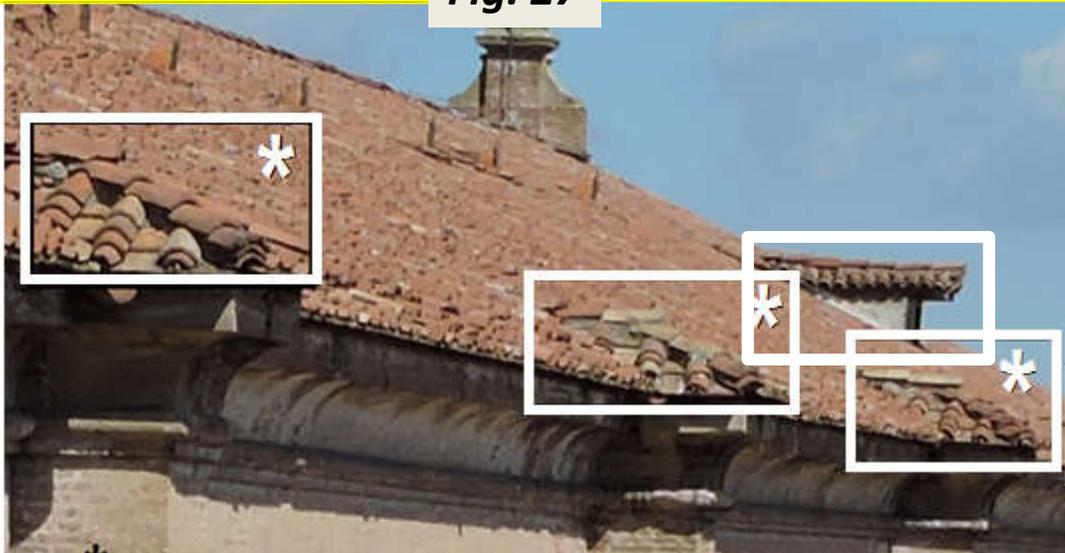
**Fig. 28**

Peraltro è da ritenere che le falde del tetto esposte a sud e sud ovest si surriscaldino e spingono i pulli ad avvicinarsi all'entrata con conseguenze nefaste (esposizione alla predazione, trascinarsi nel vuoto da parte degli adulti in uscita, ...) ma i rondoni alla fine utilizzano quel che trovano e si fidelizzano anche ai siti non ottimali od occasionali (**Fig. 28**) dove comunque abbiano avuto successo per la deposizione e la prima fase di allevamento.

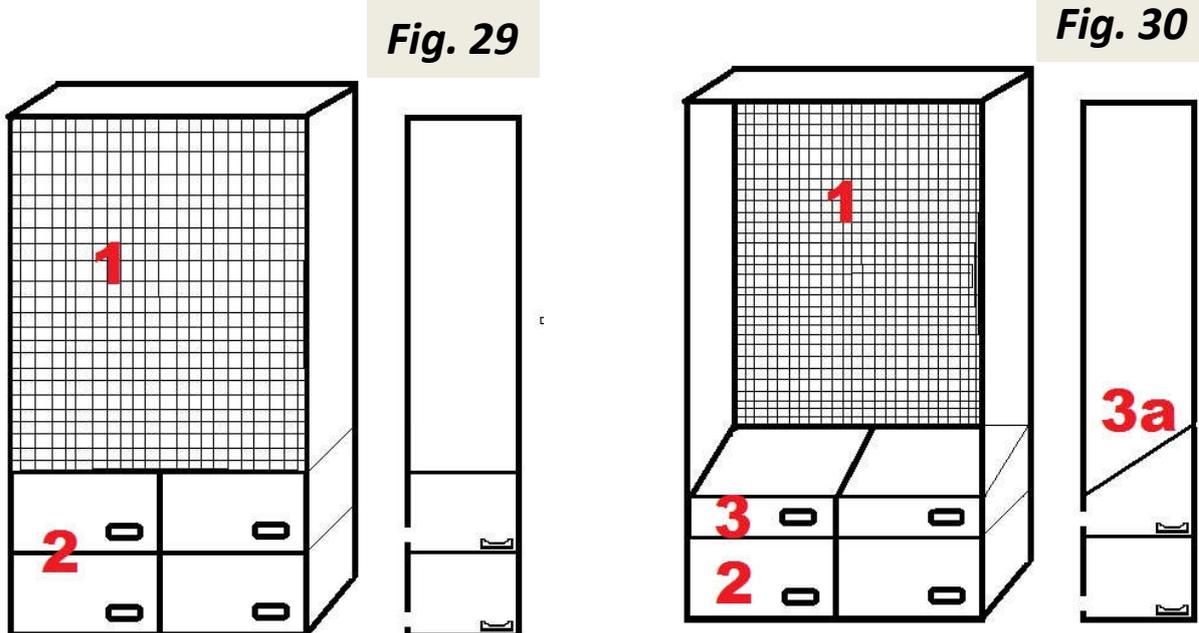
**Nel secondo caso (Fig. 30)**, una eventuale scelta di arretrare la rete consiglia di aggiungere sopra una fila di cassette parallelepipediche una serie a sezione cuneiforme che ha il vantaggio di presentare il piano superiore fortemente inclinato, per prevenire sia la posa che la localizzazione di nidi ai colombi. Considerata la facilità di accesso a questi nidi, i modelli adatti (da acquistare o realizzare in opera) avranno il pannello posteriore facilmente removibile sia per manutenzione che per controllo e in questo ultimo caso potrebbe rientrare l'uso di un set di webcam da connettere *live* ad un monitor e/o al web (*vedi pag. 19*)

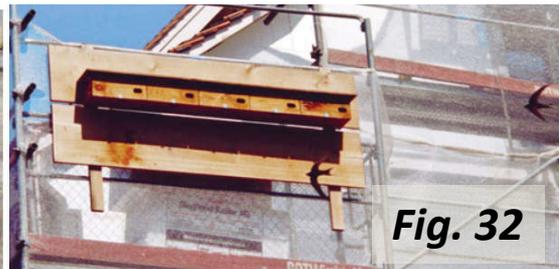
Fig. 32

I **nidi sostitutivi** son da realizzare ad hoc e, pur basandosi sui parametri generali di ogni cassetta nido per rondoni (Fig. 31), saranno realizzati in legno, in strutture in genere lineari adattate al singolo caso, composte da più nidi (Fig. 32), facili da montare su un ponteggio (Fig. 33) e saranno disposti in corrispondenza dei nidi sottratti all'uso o comunque nei pressi. Per facilitare l'attrazione verso i nuovi nidi può essere necessario ricorrere all'uso di appositi richiami (*duett calls*) con un impianto di diffusione adatto alla situazione determinata.
