RISTRUTTURAZIONI E RONDONI

La biodiversità urbana minacciata

Gennaio 2022

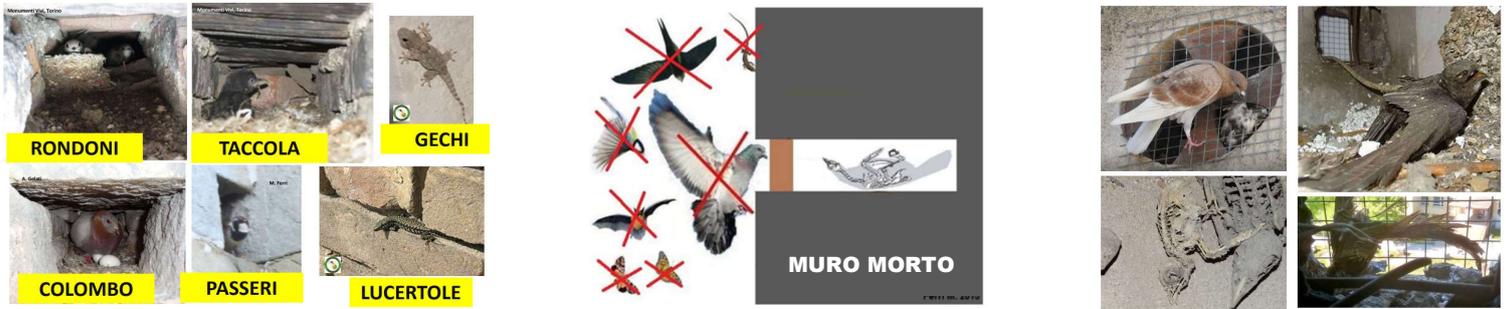
BUCHE PONTAIE: piccola fauna minacciata da una disastrosa lotta ai colombi

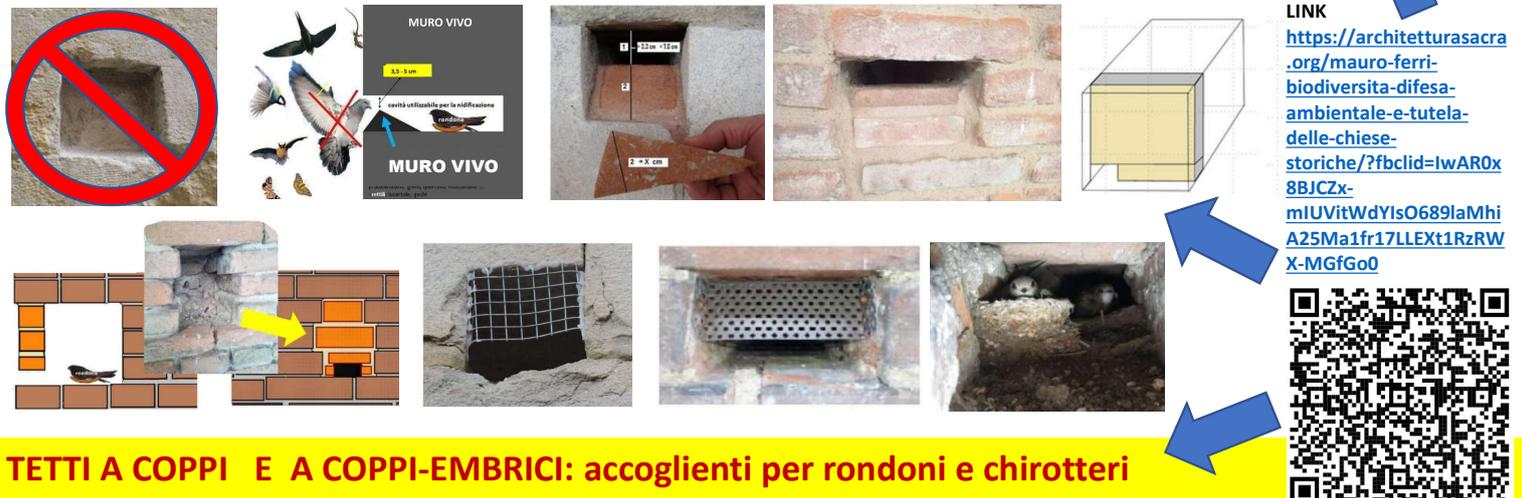
BUCHE PONTAIE SELETTIVE: per escludere i colombi e accogliere rondoni e chirotteri

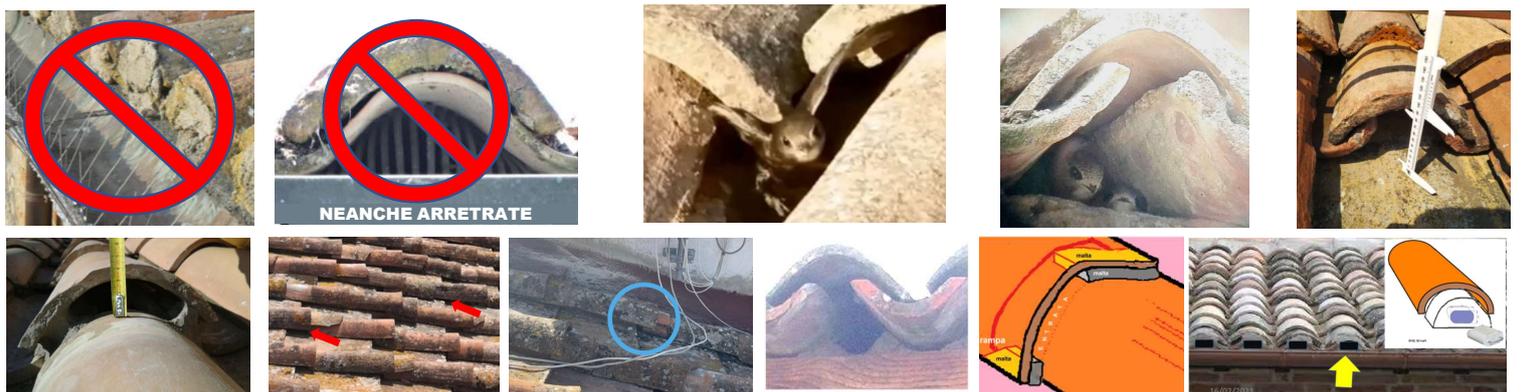
TETTI A COPPI E A COPPI-EMBRICI: accoglienti per rondoni e chirotteri

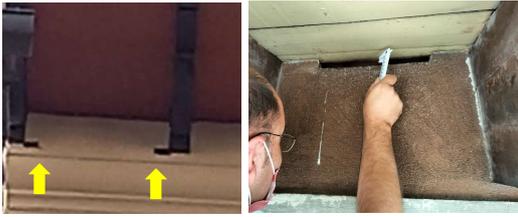
CORNICIONE CORRENTE

CORNICIONE CORRENTE: Gli spazi tra le travi, spesso sono coperti da pannelli di tamponamento (legno, laterizio intonacato) con fessure e discontinuità che se sono di almeno 3x6 cm permettono ai rondini di entrare negli spazi retrostanti per nidificare. Le colonie che usano questi siti sono numerosissime. In alcuni casi durante lavori da noi seguiti le fessure sono state rispettate, o migliorate o sostituite con aperture ad hoc.

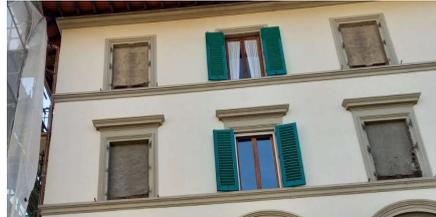
FALSE FINESTRE

FALSE FINESTRE, con vasistas usati dai rondini, per accedere dietro la falsa imposta. Vengono sostituite da imposte senza vasistas.

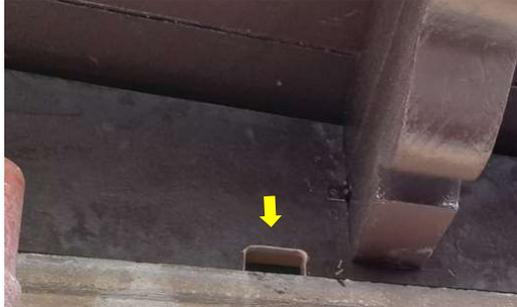
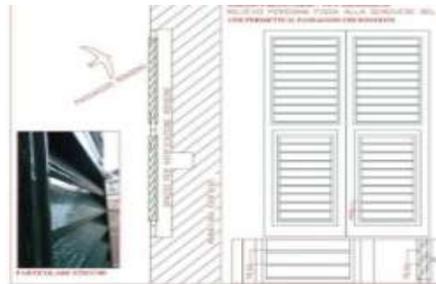
FESSURE DI VENTILAZIONE

FESSURE E FORI DI VENTILAZIONE di pareti e solai: importanti per gechi, chiroteri e rondini, purtroppo vengono murate o chiuse da reti, come misura contro i colombi che però sono troppo grandi per usarle. I lavori eseguiti da marzo ad ottobre spesso murano vivi gli animali che le occupano.

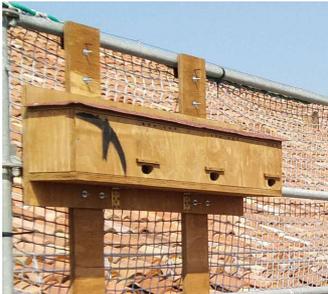
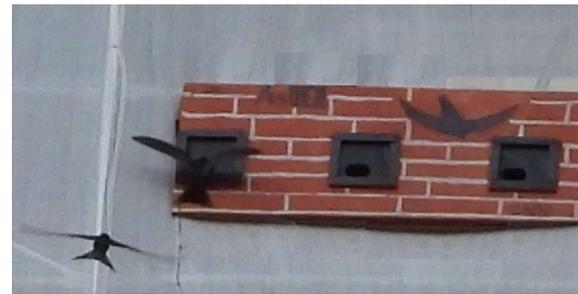
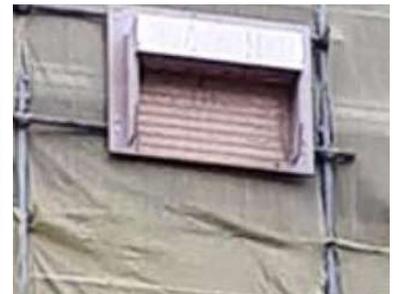
PONTEGGI, NIDI PROVVISORI E RETI, DURANTE LA STAGIONE RIPRODUTTIVA

reti aperte in corrispondenza dei nidi
